Stalni sudski vještak za strojarstvo, pomorski promet i procjenu vrijednosti motornih  
vozila i plovila

*Procjena vrijednosti  
automobila  
VW Passat*

**Zahtjev za iskaz**

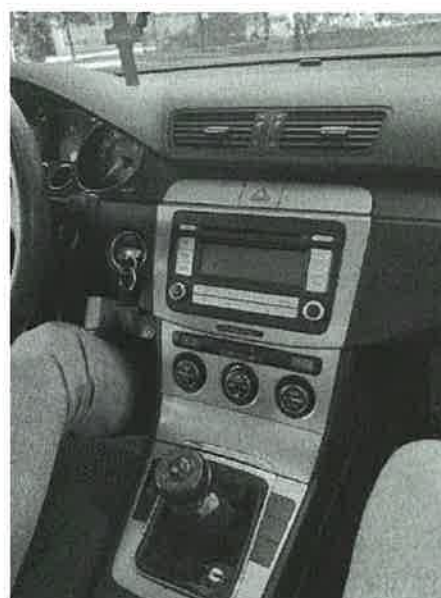
3

Obzirom da je temperatura unutrašnjosti podešena na najmanju moguću (Lo), kako je vidljivo na fotografiji 3, moglo bi ukazivati na neispravnost klima uređaja.

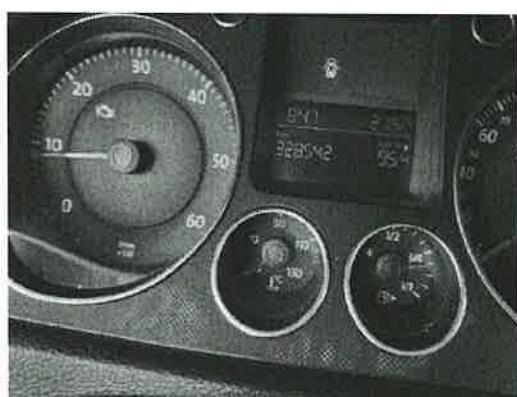
4

Na pregledu automobila obavljenom dana 20. srpnja 2026.g., utvrđen je broj prijeđenih kilometara: 328584 (fotografija 4, na stranici 3). Automobil ima važeći tehnički pregled i registraciju do 31. prosinca 2026.g.

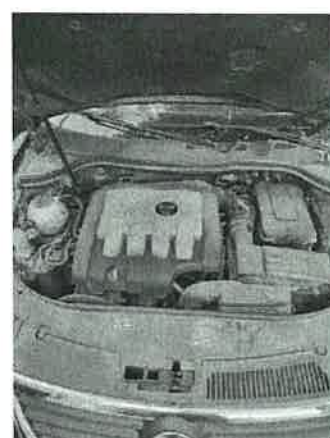
5

Motor je prekriven prašinom (fotografija 5), što može ukazivati da nije bilo potrebe za većim popravcima koji zahtijevaju i pranje motora. Ne vide se veća propuštanja tekućina u prostoru motora.
